Inre säkerheten i tåg eftersatt

Fallstudie efter tågkraschen i Kimstad

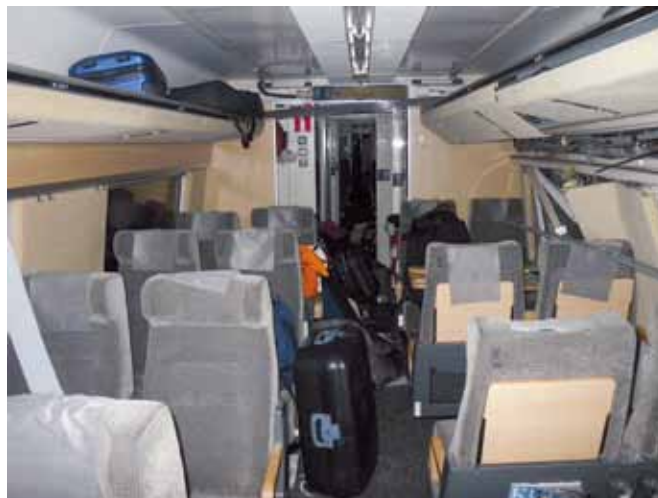
Figur 3. I vagn 3 ses mittgången belamrad med bagage som fallit ner från bagagehyllorna, vilket försvårade evakueringen.

Bagage. Bagage som flög omkring orsakade skador vars allvarlighetsgrad var begränsad (AIS 1–2), däremot var intervjupersonernas egna upplevelser och vittnesmål (n=11) mycket starka. Skadorna var lokaliserade till huvud, nacke, axlar och rygg; bland annat hjärnskakning, stukad nacke och ytliga kontusionsskador. Bagageförvaringen var det som bekymrade passagerarna mest. Många (n=8) av de intervjuade nämnde behov av säkerhetsförbättringar vad gäller hantering av bagage. Flertalet hade samma förslag; att det borde vara som på flygplan, med luckor som kan stängas så att bagaget inte kan ramla ner. Nedfallet bagage i gångarna utgjorde också ett hinder vid evakueringen (Figur 3).

Nerfallande väskor orsakade lindriga och moderata skador, framför allt på passagerare som befann sig på tågets vänstra sida. Skador orsakade av bagage kan med enkla medel undvikas, till exempel genom bagageförvaring i separata rum, fack med lucka eller genom att bagaget placeras under sätet. På befintliga tåg skulle bagagehyllorna kunna kompletteras med ett nät som förankras nertill. Detta skulle inte kräva särskilt stora förändringar av vare sig konstruktion eller beteende, och inte heller vara alltför kostsamt.
